2. 運転再開へ向けて

被災から約3週間で御影 - 王子公園間が暫定復旧。それに際して王子公園駅付近で車両の搬入が行われました。

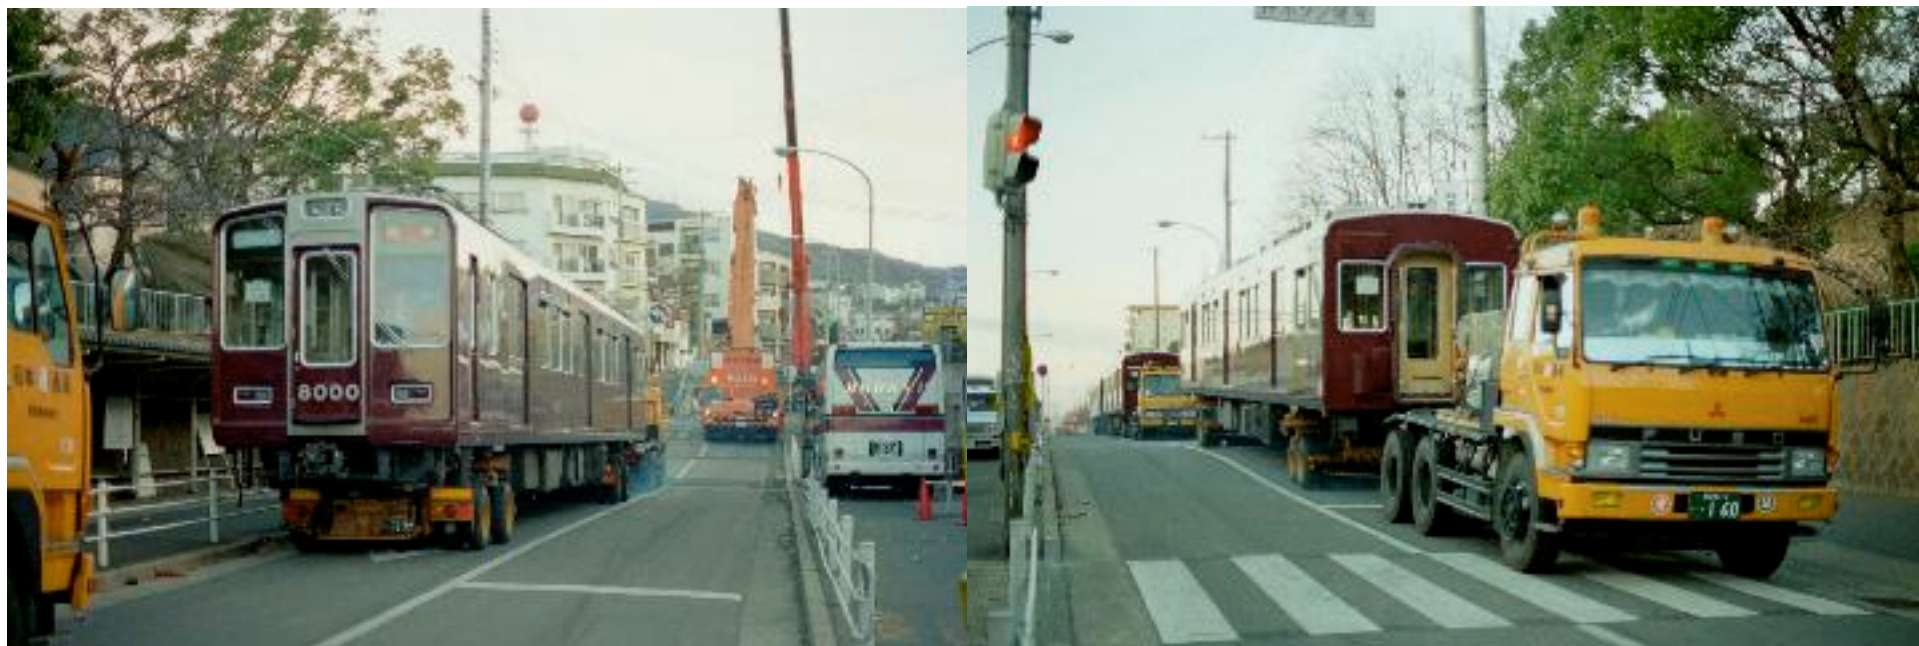
上2枚：王子公園駅北側にずらりと運ばれてきた8000系。

梅田寄り先頭車から順番に運ばれてきた。梅田寄り先頭車が神戸向きに止まっているには理由がありました。

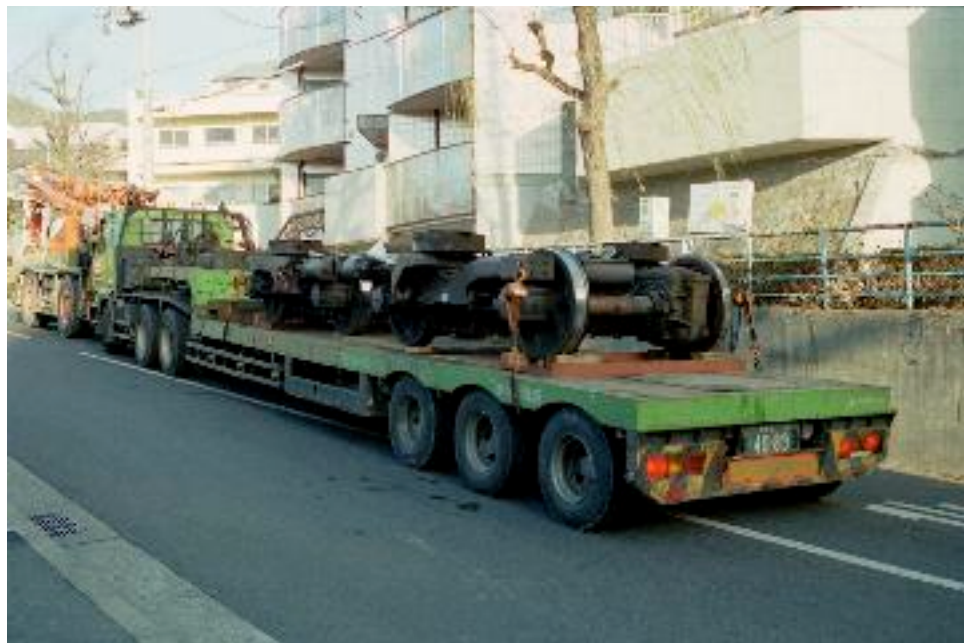
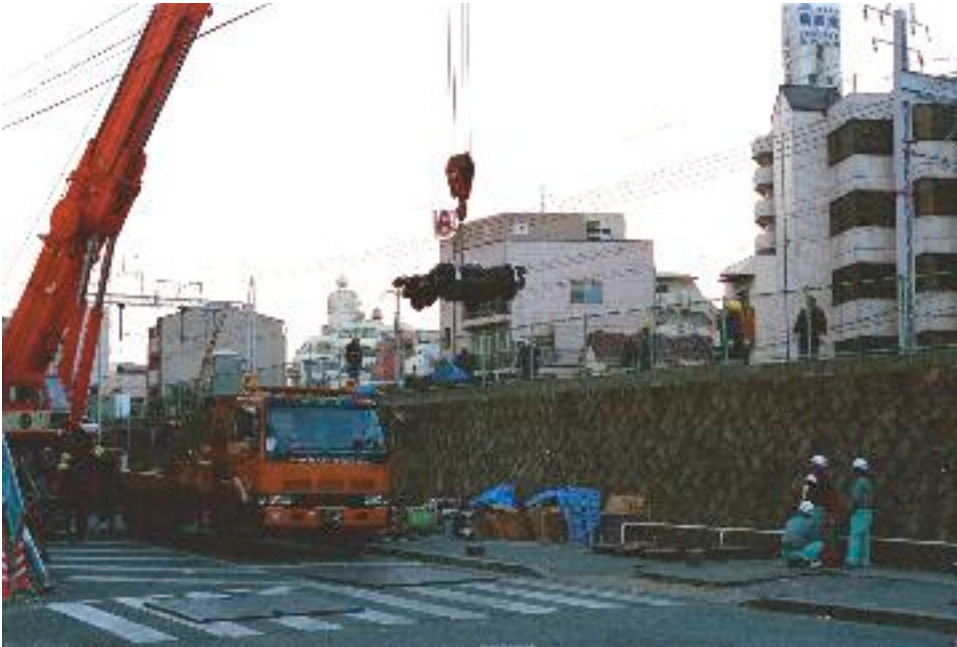
左下：台車も1両分がトレーラーに載せられて運ばれてきた。

車両は王子公園駅東側の保線車両用の側線に1両ずつ搬入された。

左上：まず先に台車をクレーンで吊り上げて線路上に置く。

下2枚：次に車両を載せたトレーラーが交差点を左折し、バックで車両を押し込む。ここで車両が正規の方向を向くことになる。

道路上に置かれた四角い黒い板は、クレーンのための作業用台座。

この作業をするために、神戸よりのクレーンがわざわざのかわなくてはならない、手間の掛かる作業でした。

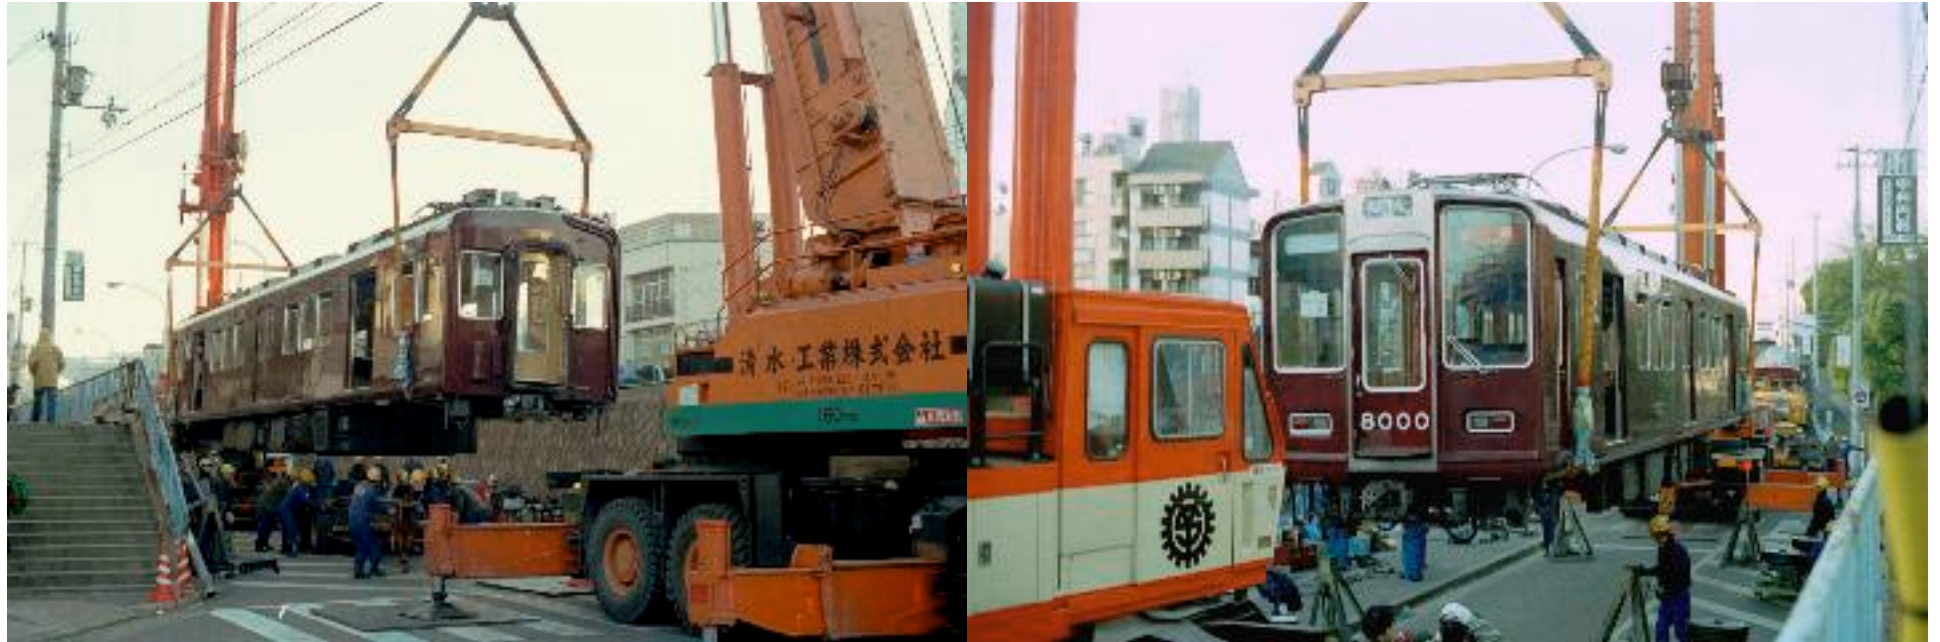
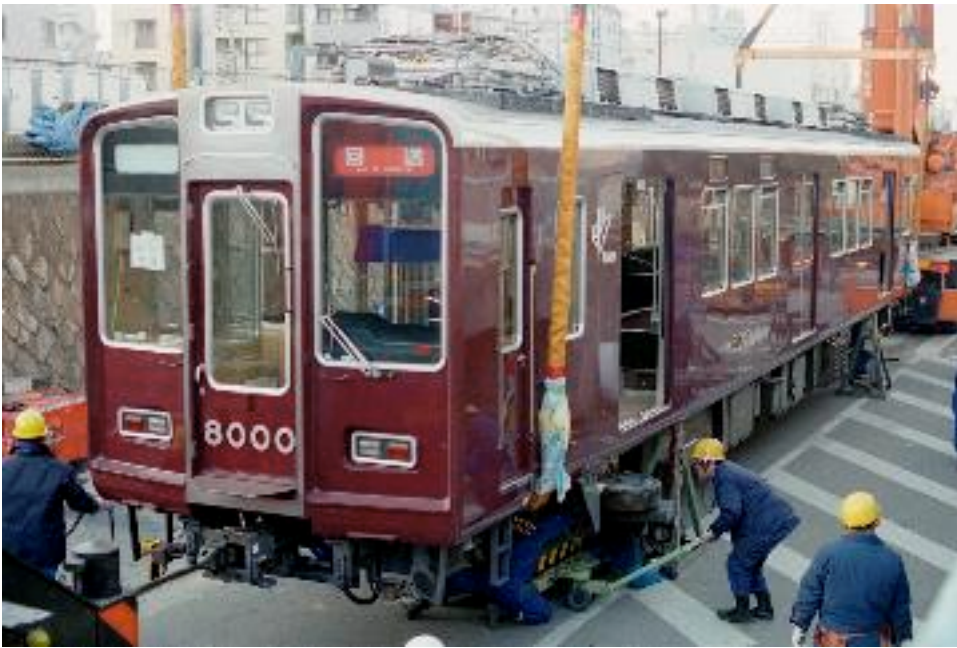
左上：一旦車両を吊り上げ、運搬用の車輪を抜き取ります。

右上：次に作業脚（緑色の三角形のもの）を置き、そこへ車両を下ろします。

左下：空気ばねの取り付け座を据え付けたり、床下機器の点検・調整を行います。

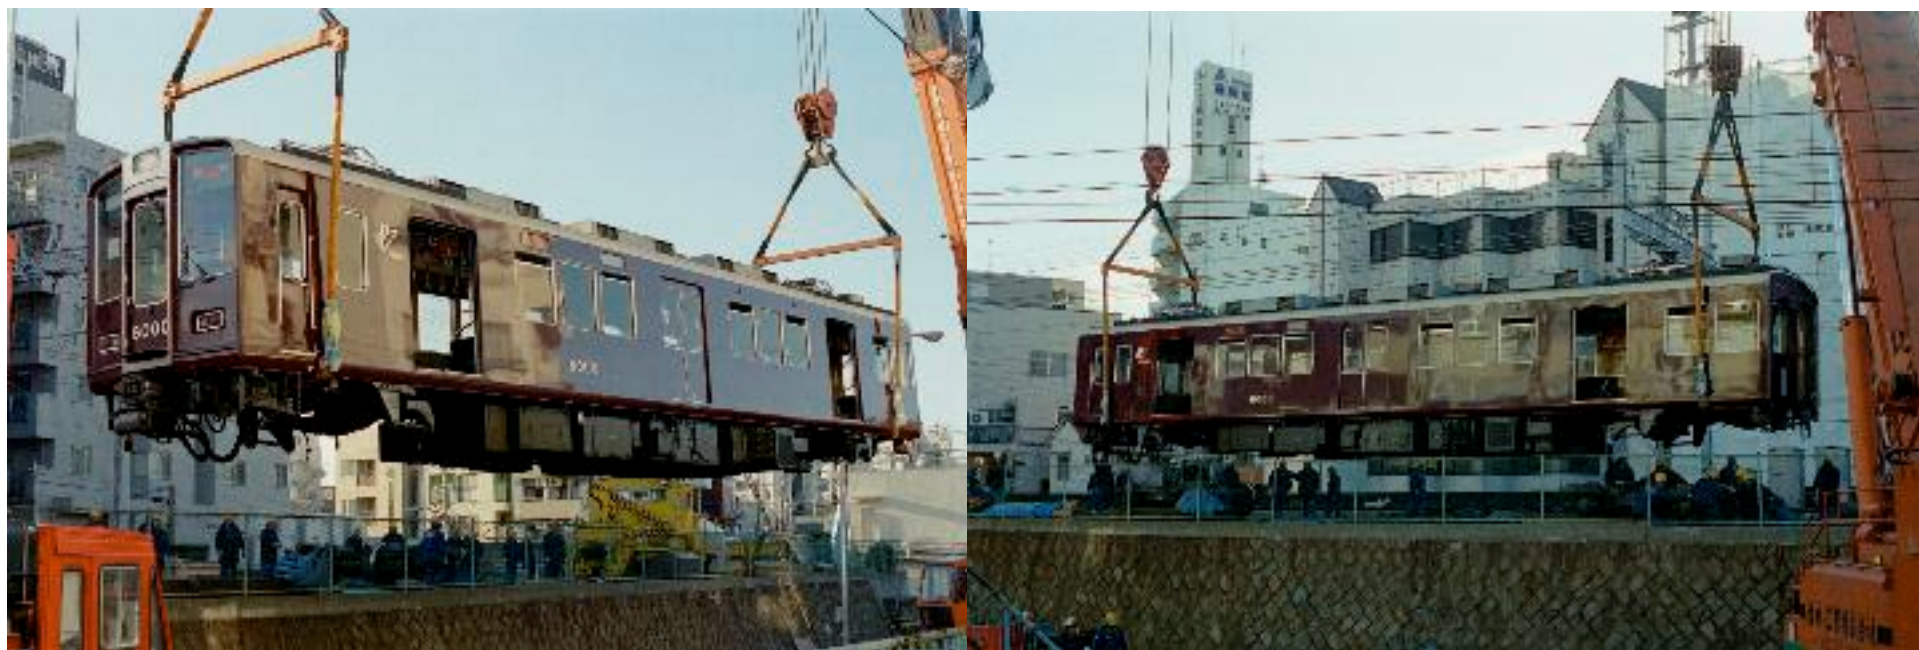
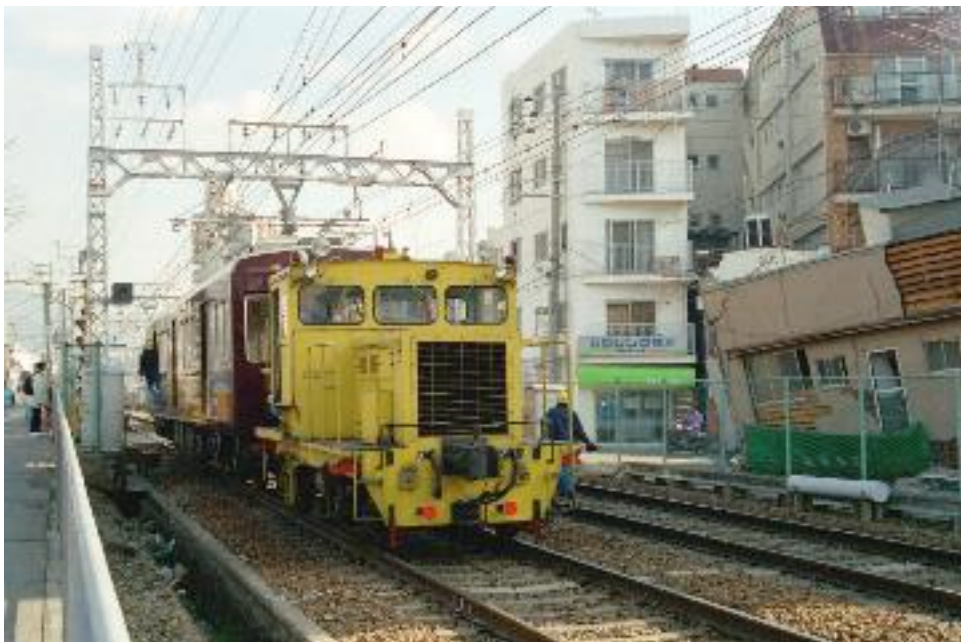
いよいよ車体の吊り上げ

左上：いよいよ搬入吊り上げの開始。圧巻の風景です。

右上：微妙な位置調整をしながら、慎重に車両を線路上に下ろしていきます。

左下：線路上上の台車に無事下ろされた車両は、保線車両によって1両1両ゆっくりと運ばれていきました。

この保線車両が帰ってきてから、再び線路に台車を置かなければならないため、大変時間が掛かりました。
